BAUMDATEN - ERFASSUNGSBLATT- KONTROLLBERICHT

BAUM-VERKEHRSSICHERHEITSPRÜFUNG nach § 1319 ABGB (D) § 823 B

Seite 1 von 2 Baumgattung: **Fichte (Picea abies)**

Nr.: **16**

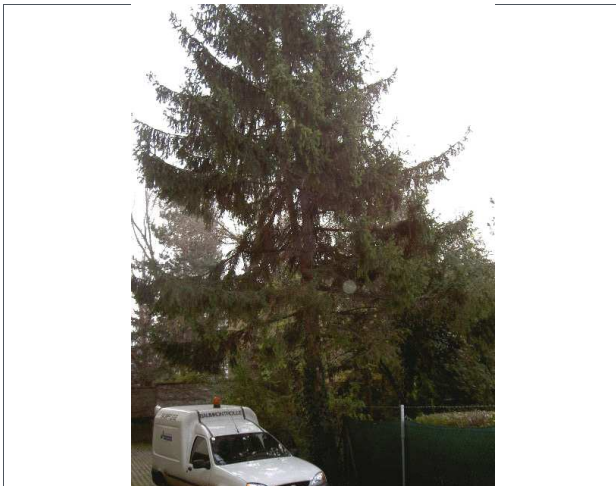
Totholzanteil % 5
Fein-Schwachast: Totholz Anteil 5%
geringe Wipfeldürre
Stark-u. Grobast: 2stämmig
Baumteile abgestorben
Stammkopf: oB
oB
Stamm Bereich: Harzaustritt
Nase (rund)
Stammfuss: baumfremder Bewuchs
Eingewachsener Fremdkörper (Eisenteil)
Wurzelauftrieb: Wurzelauftrieb fehlt !
oB
Wurzel: Adventivwurzel

Sicherheitswert von 1 bis 4: **2 = Beobachtungs Bereich**

Baumgeometrie H/D Wert: 31,40 günstiger Wert
Vitalität: 2 Degeneration
Dickenwachstum: gering
Allgemeinzustand: 3 schwach und abhängig
Standfestigkeit: eingeschränkt

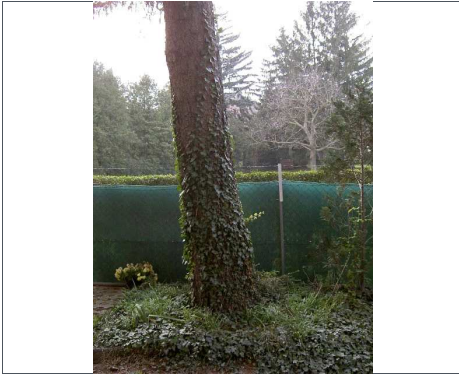
mechanische Schäden:

Schadstufe (0-4): 2 = geschädigt

Schaden: Pflegerückstand

Bemerkung: Dachkontakt zu Garage Gebäude / geringer und nicht störender Überhang zum Nachbargrundstück

Maßnahmen: Totholz Entnahme / Kronenpflege nach Ö-Norm L1122

2: Baumteil entfernen

Alternative: baumfremder Bewuchs reduzieren

Baumscheibe, Baumumfeld reinigen / Maßnahmen Katalog und Kontrollbericht an Baumpfleger zur KV Erstellung weitergeleitet.

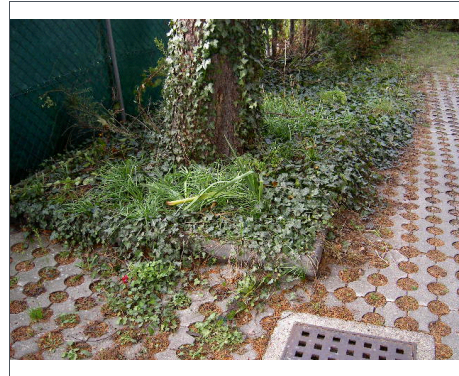
biologische Schäden:

Pilze: keiner

Insekten: Baumläuse (Lachnidea)

Bemerkung: geringer Befall keine Insektizide anwenden

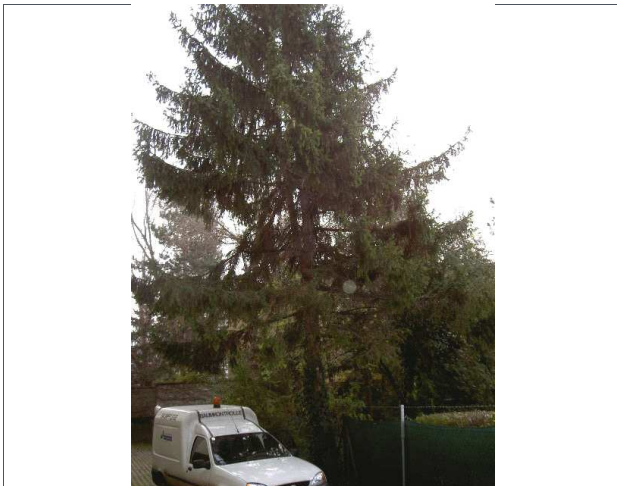
Totholzanteil % 5
Fein-Schwachast: Totholz Anteil 5%
geringe Wipfeldürre
Stark-u. Grobast: 2stämmig
Baumteile abgestorben
Stammkopf: oB
oB
Stamm Bereich: Harzaustritt
Nase (rund)
Stammfuss: baumfremder Bewuchs
Eingewachsener Fremdkörper (Eisenteil)
Wurzelauftrieb: Wurzelauftrieb fehlt !
oB
Wurzel: Adventivwurzel

Sicherheitswert von 1 bis 4: **2 = Beobachtungs Bereich**

Baumgeometrie H/D Wert: 31,40 günstiger Wert
Vitalität: 2 Degeneration
Dickenwachstum: gering
Allgemeinzustand: 3 schwach und abhängig
Standfestigkeit: eingeschränkt

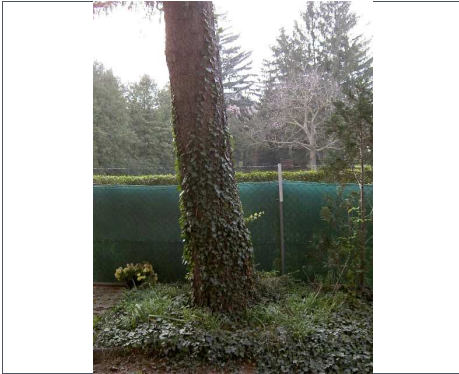
mechanische Schäden:

Schadstufe (0-4): 2 = geschädigt

Schaden: Pflegerückstand

Bemerkung: Dachkontakt zu Garage Gebäude / geringer und nicht störender Überhang zum Nachbargrundstück

Maßnahmen: Totholz Entnahme / Kronenpflege nach Ö-Norm L1122

2: Baumteil entfernen

Alternative: baumfremder Bewuchs reduzieren

Baumscheibe, Baumumfeld reinigen / Maßnahmen Katalog und Kontrollbericht an Baumpfleger zur KV Erstellung weitergeleitet.

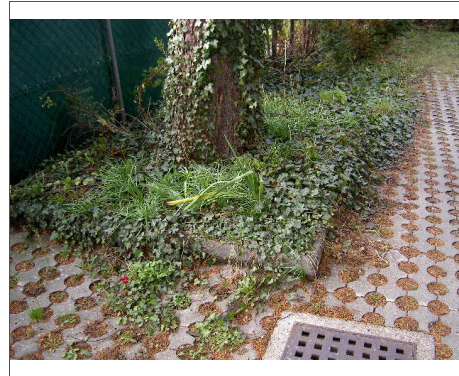
biologische Schäden:

Pilze: keiner

Insekten: Baumläuse (Lachnidea)

Bemerkung: geringer Befall keine Insektizide anwenden
